## ISPEZIONE PRESSO IL POZZO ARTIFICIALE UBICATO IN PIAZZA GAETA A CESANO MADERNO

### RELAZIONE TECNICA

# “ANTICO POZZO DI PIAZZA GAETA”

**Cesano Maderno – MB**

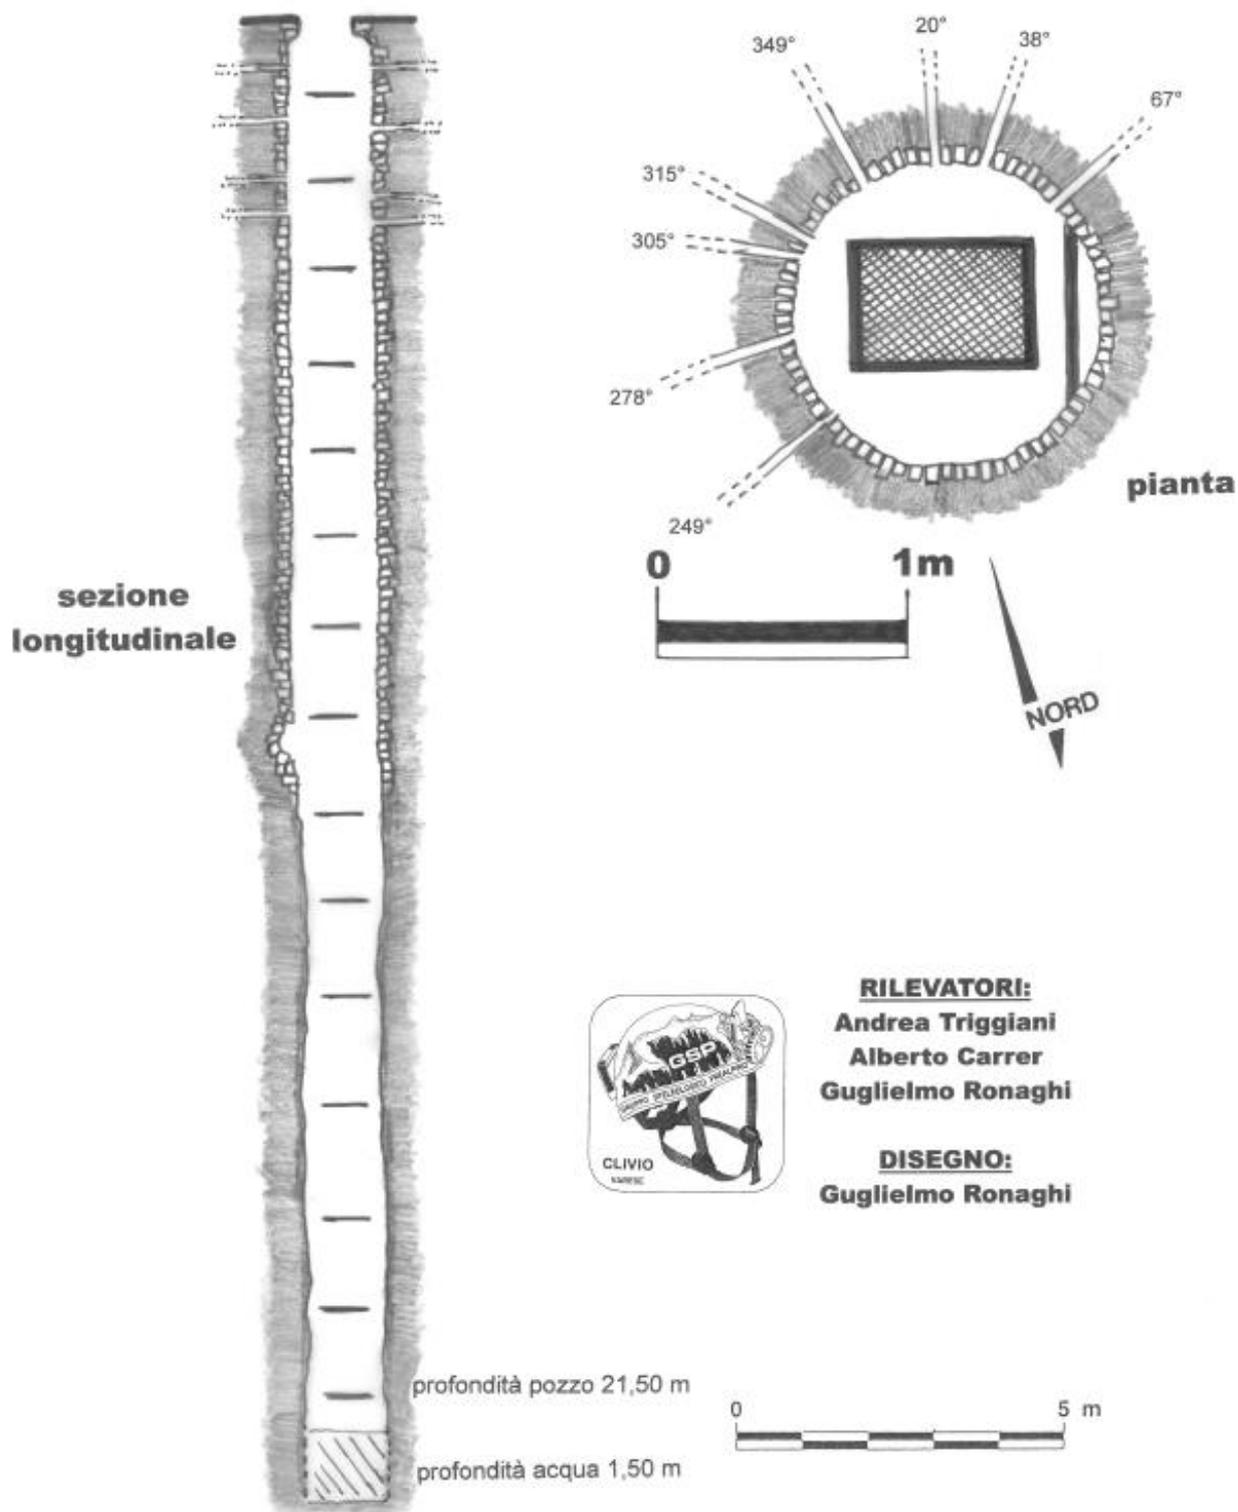
Il pozzo è di forma cilindrica, con diametro variabile da mt. 1,20 a mt. 1,10. Quest'ultima variazione viene rilevata dalla profondità di 16 metri sino al fondo. La prima parte del pozzo, ovvero dall'ingresso sino alla profondità di 16 metri, la struttura perimetrale è stata realizzata utilizzando classici e comuni mattoni rettangolari in argilla cotta, ordinati lungo l'intera circonferenza e uniti tra loro con malta. Nella seconda parte del pozzo le pareti appaiono immediatamente irregolari, i mattoni sono sostituiti da uno strato di copertura calcitica, una spessa crosta depositatasi nel corso dei secoli ad opera delle

La parte terminale del pozzo, che raggiunge una profondità di mt. 21,50 dall'ingresso, coincide con la presenza di una polla d'acqua stagnante ma limpida, profonda mt. 1,50 e con il fondo costituito prevalentemente da materiale melmoso. Si ritiene pertanto che, nel corso dei secoli, la falda dalla quale veniva attinta una certa quantità d'acqua abbia subito variazioni e/o alterazioni, non sappiamo se imputabili a eventi naturali o legati a fattori antropici. Il calcolo dello spazio interno dell'intero pozzo è di circa 23,30 metri cubi.

Nel tratto iniziale del pozzo, ovvero dall'ingresso sino alla profondità di 4 metri, lungo le pareti sono evidenti 8 distinte bocche di scarico, ovvero cunicoli di drenaggio di acque superficiali, che vengono quindi convogliate al suo interno. Al momento dell'ispezione tali bocche risultavano inattive. Alcuni di questi cunicoli, probabilmente i più antichi, sono a sezione quadra, della dimensione media di cm. 20 x 20, realizzati con mattoni e che si sviluppano per poche decine di centimetri, al massimo 1 metro, oltre i quali si notano ostruzioni imputabili a piccoli crolli o riempimenti detritici, barriere che attualmente impediscono di valutarne l'effettiva lunghezza e direzione. I cunicolo più recenti risultano invece realizzati utilizzando tubature in materiale plastico, anch'essi in parte ostruiti da detriti.

- PRIMA BOCCA: posizionata a -1,10 mt dall'ingresso, penetra per 60 cm in direzione 249° N;
- SECONDA BOCCA: posizionata a -1,30 mt dall'ingresso, penetra per 30 cm in direzione 67° N;
- TERZA BOCCA: posizionata a -2,0 mt dall'ingresso, penetra per 35 cm in direzione 278° N;
- QUARTA BOCCA: posizionata a -2,30 mt dall'ingresso, penetra per 40 cm in direzione 38° N;
- QUINTA BOCCA: posizionata a -3,20 mt dall'ingresso, penetra per 50 cm in direzione 305° N;
- SESTA BOCCA: posizionata a -3,20 mt dall'ingresso, penetra per 40 cm in direzione 315° N;
- SETTIMA BOCCA: posizionata a -3,50 mt dall'ingresso, penetra per 1 mt in direzione 349° N;
- OTTAVA BOCCA: posizionata a -4,0 mt dall'ingresso, penetra per 40 cm in direzione 20° N.

Alla profondità di 11 metri sulle pareti del pozzo si osserva una nicchia delle dimensioni di 1 mt x 1 mt circa, e profonda una cinquantina di centimetri, risultato del cedimento strutturale e del successivo crollo di una parte della parete a mattoni.

Per tutta la lunghezza del pozzo, a partire da un metro dall'ingresso, è presente lungo la parete Est una serie di 15 barre in metallo lunghe circa 50 cm ognuna, ormai notevolmente corrose, disposte a distanza di 1,20 – 1,40 cm tra loro, probabilmente

per formare una serie di appigli che, anticamente, permettevano la discesa lungo il pozzo. Le barre sono state murate tra i mattoni.
